Uheldig kråke kan ha startet brann

Mye kan tyde på at en kråke utløste brannene på Vestfoldbanen. Men den får neppe skylden for alt som ble ødelagt.

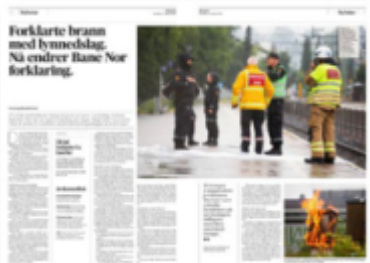
På debattlenken konkluderte flere med jernbanebakgrunn med at kråken hadde landet på en biledning til togenes strømledninger, en såkalt forbigangsledning (se forklaring). Den byr på 16.000 volt.

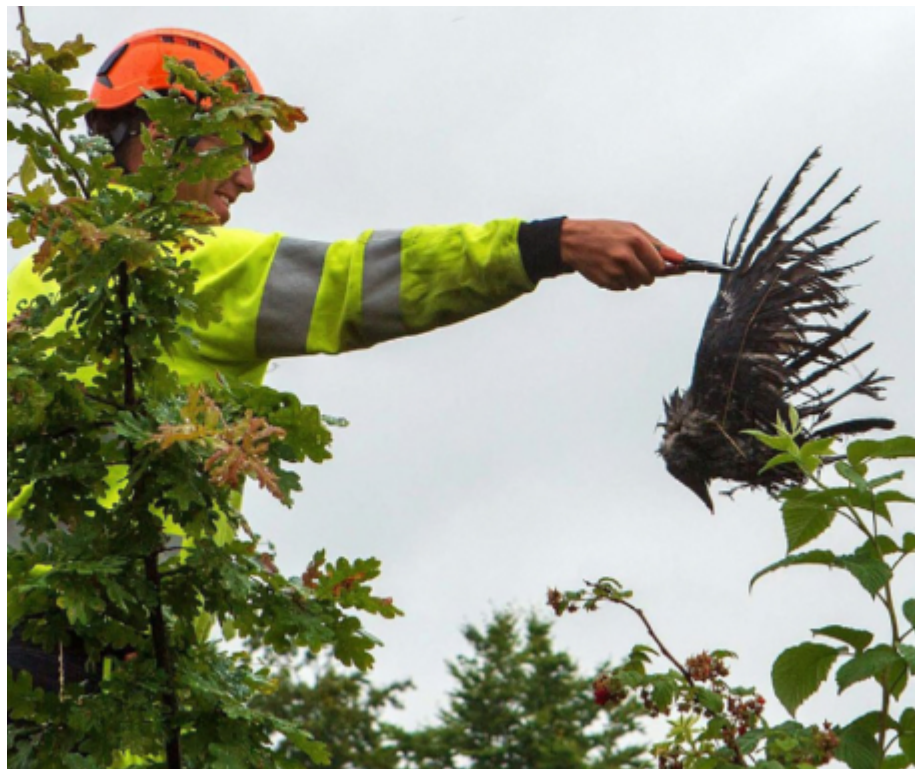
Kråken var sjanseløs da den landet forkjært på en strømledning ved Sandefjord stasjon. Mye tyder på at den startet en kjedereaksjon, som har forårsaket store ødeleggelser på Vestfoldbanen. Foto: Hans Morten Tamnes

Kråken skal ha forårsaket en kortslutning, noe som kan skje når fugler lander på strømledninger knyttet til jernbane. Men strømmen ble ikke automatisk koblet ut, som den skulle.

- Før jeg kom meg ut på en balkong, hadde forbigangsledningen brent ut og falt ned. Da det på ettermiddagen ble funnet en ferdig grillt kråke ved foten av en stolpe, ble jeg ganske sikker på sammenheng. Sannsynligvis har fuglens vingespenn gjort at den kom borti et beslag til en isolator samtidig som den landet. Dette går ned til jord. Dermed oppsto en kortslutning, og fuglen tok fyr, sier Tamnes.
