Norsk Jernbaneklubb –

Aktivitetsavdeling godsvogner. Årsmelding 2024

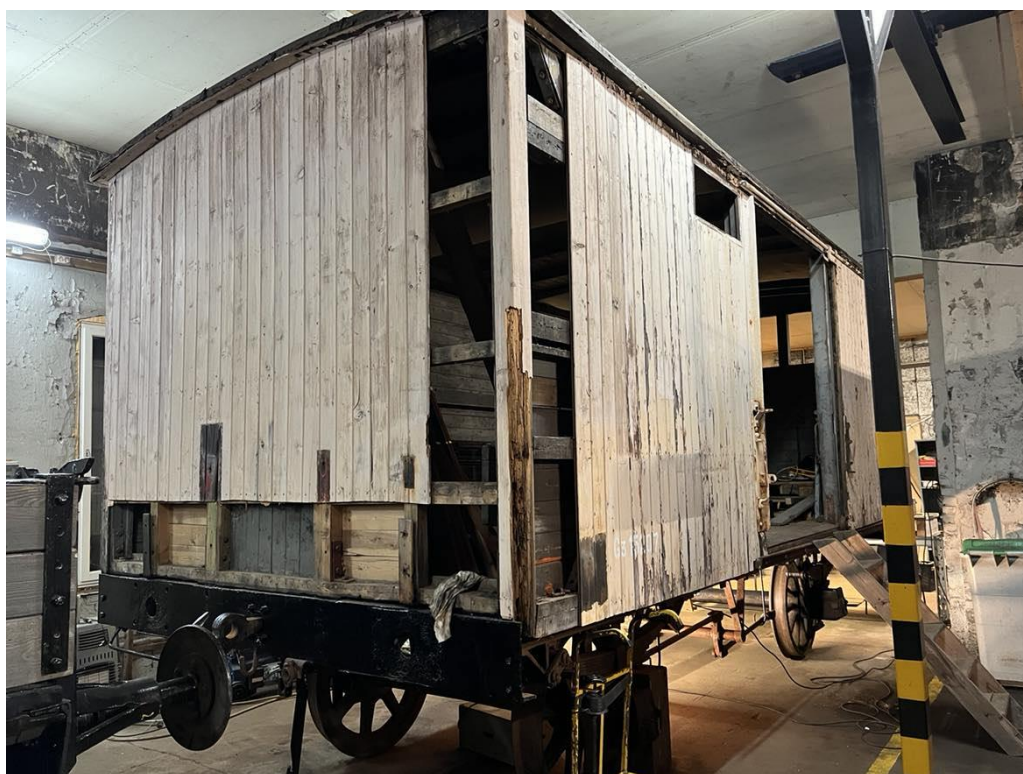
G3 15207 fikk vi ikke prosjektmidler til i år, noe som resulterte i at vi ikke fikk gjort alt vi hadde tenkt til å gjøre. Det har blitt konstatert den del råte i reisverket og at vognen har hatt en stor kollisjonsskade. Arbeidet er startet med å fjerne råttent stenderverk med bunnsvilla og å rette ut bufferbjelken i den ene enden. Det er pusset en del rust i understellet og bremsedeler er begynt demontert. Dette måtte repareres og oppgraderes, da det er blitt påført store rust angrep. Takpappen på taket er nesten ferdig fjernet og på undertaket er det påvist råte.

G3 15207 i lokstallen Mysen desember 2024 Foto: Per Martin Kjeldaas

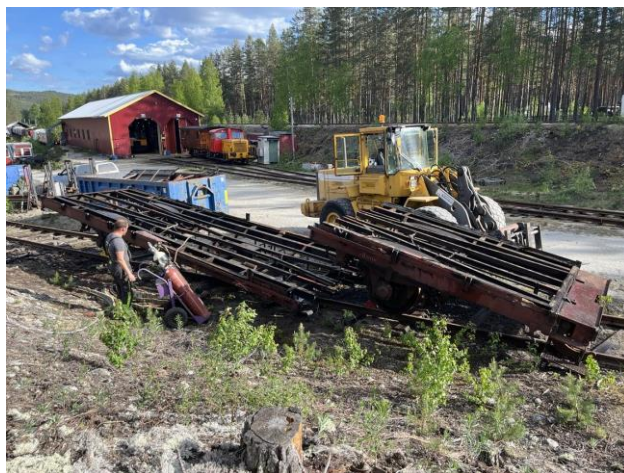
Denne kom fra Gamle Vossebanen i 2021 og ble i år hugget. Vognen var overflødig, og for å gi moderne godsvogner og godsvognene som står på verneplanen ulike deler og en lenger, bedre brukstid blir delene fra vognen gjenbrukt til dette. Denne ble hugget på Kløftefoss og det gjenstår noe arbeid med å demontere deler. Endene fra rammen er tatt vare på, da det ikke var nok tid i år til å bli ferdig med huggingen. Det gjenstår også å få delene under tak.

Restene av Gbs 21 76 150 0201-1 på Kløftefoss.

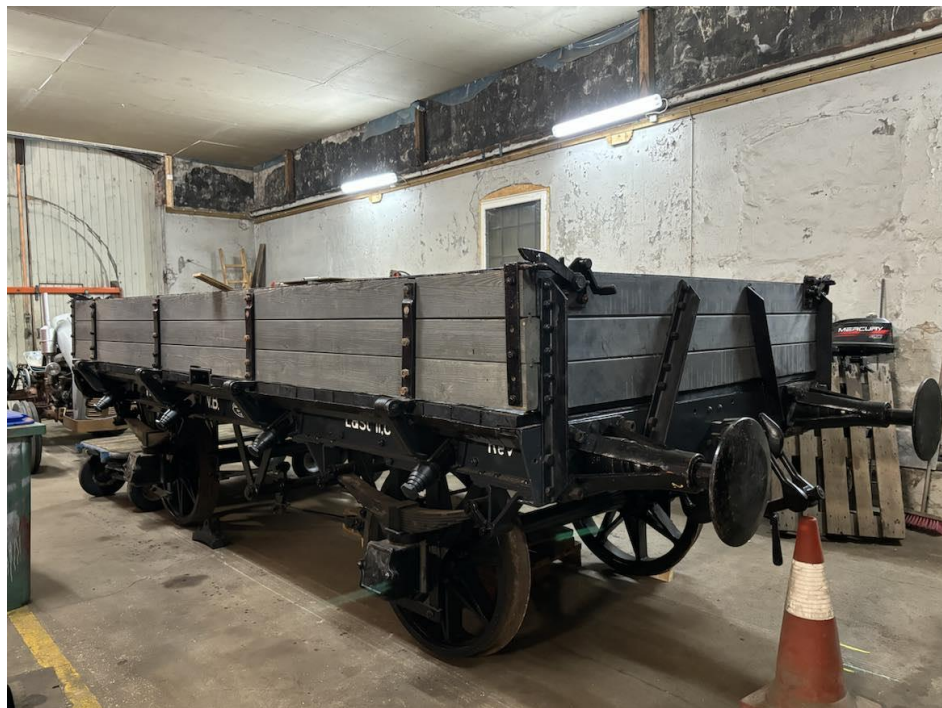
MK1 inne i lokstallen Mysen den 15.11.24.. Foto: Martin Dankertsen

MK1 kom til Mysen sommeren 2023. Arbeidene på denne ble først satt i gang 2024, da det ikke var mulig å starte før man hadde en oversikt over arbeidet. Vi måtte finne deler som var blitt borte med tiden. Alle deler kom ikke til rette og vi måtte kjøpe inn noe nytt materiell. Vognen er blitt malt opp igjen og bremsebommen er rettet etter en tidligere transportskade. Hjulene er blitt transportert til Lokstallen og vognen ble hjulsatt 23.05.24. Dette var en stor milepel og man kunne da tilpasse akselkasseføringer, sudder og kontrollere at hjullagre var riktig justert og montert.

Plankedekket måtte fjernes da det var påvist noen mindre skader under på rammen. Dette ble reparert. Plankedekket ble montert sammen med karmen og tilpasset. Det er montert buffere m/kobler i begge ender. Det måtte bores flere hull i den nye bufferbjelken i den ene enden som er montert tidligere. Fabrikkskiltene har kommet til rette og vognen er nesten ferdig literert. Det gjenstår siste strøk på karmene.

Bremsestagene må justeres og tilpasses riktig slik at alle bremseklosser tilslutter hjulet. Ellers blir vognen klar og ferdig til sommeren 2025.

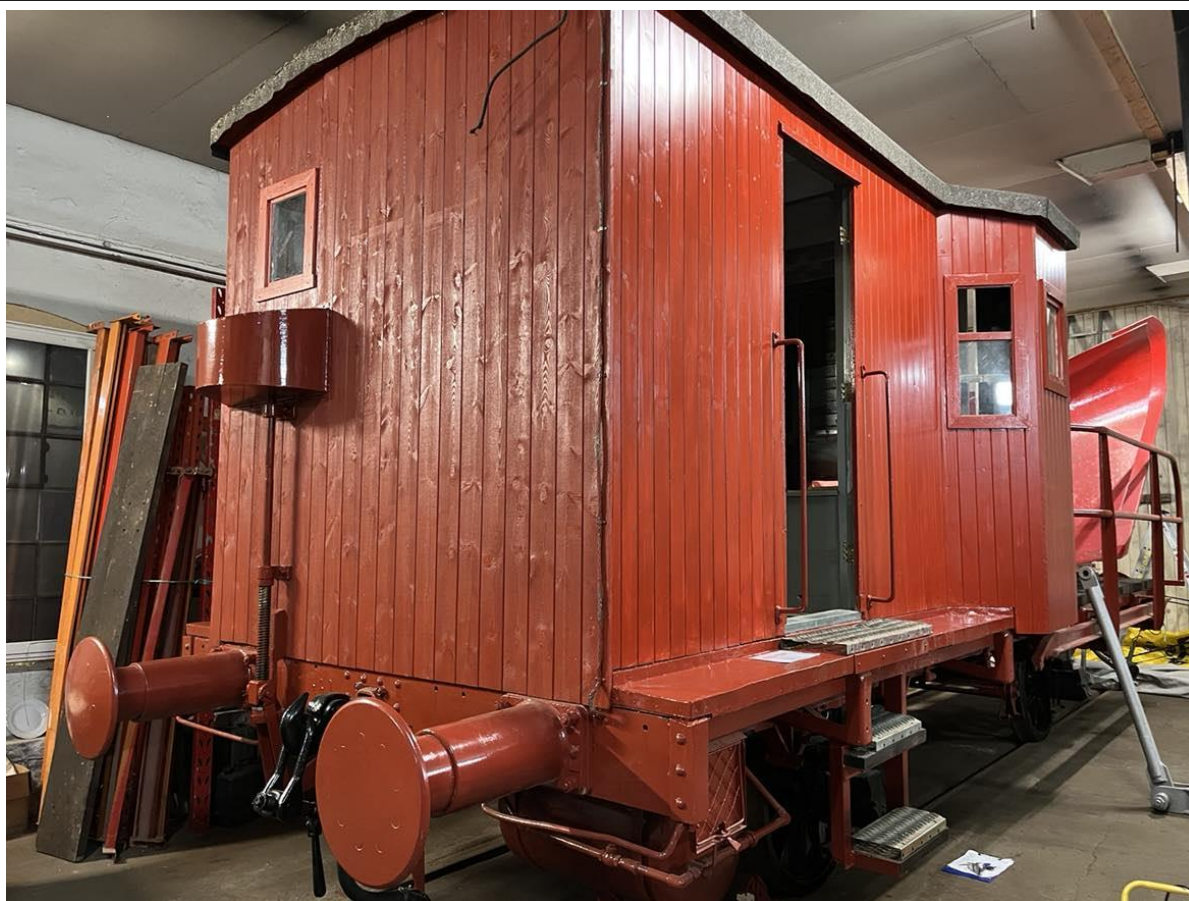
Sporrenseren desember 2024 Foto: Per Martin Kjeldaas

Sporrenseren er fortsatt under arbeid. Her er det laget ny bremseskruer som er blitt montert. Det er kommet et godt stykke på vei med dørene. En dør er nesten ferdig, en dør er kommet godt i gang med å få panel, alle dørene har blitt frest ut til låsekasser på og det er begynt tilpassing i vognen. Innvendig er det grunnet og malt første strøket på veggene, samt at det er grunnet i taket. Det er også gjort en del pussing, grunning og maling av jernet som er inni sporrenseren, som er mekanismen til ploget. Plogen til sporrenseren er blitt pusset, grunnet og malt. Den ble også løftet på vognen slik den er i transportposisjon. Det gjenstår litt litereing, Plogen mangler siste strøket og maling av taket innvendig må males. Vi planlegger også siste strøket innvendig, at dørene må ferdigstillelse, og et siste strøket utvendig.

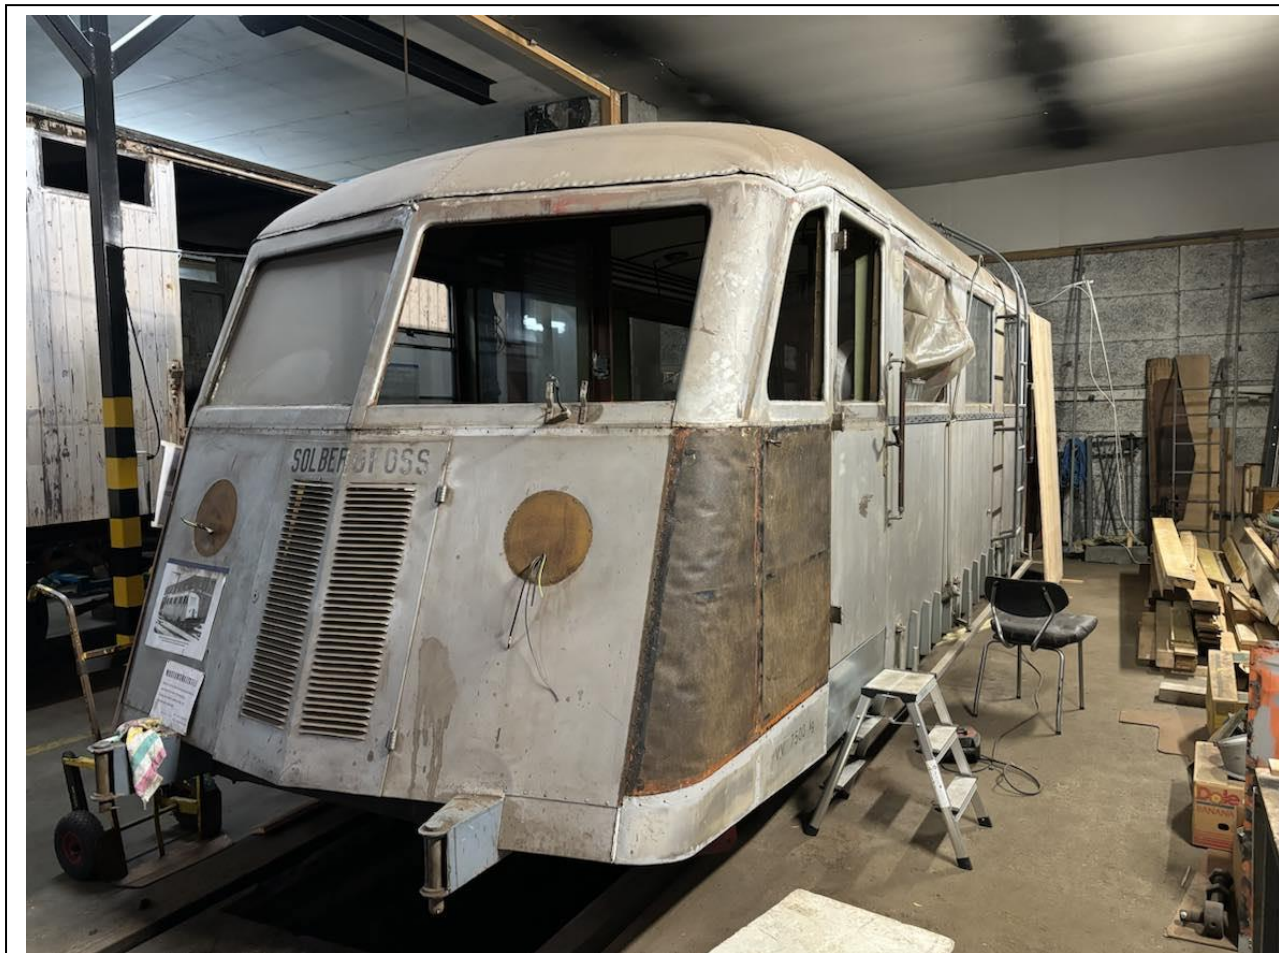
Padda inne i lokstallen på Mysen den 15.11.24. Foto: Martin Dankertsen

Arbeidene på Padda har gått fremover i 2024. Det er startet arbeidet med å se over råte og skader på treverket bak metallplatene. Det ble oppdaget en skade nederste eikerammen i det ene hjørnet. Dette resulterte i en del arbeider med å finne tettvekst Eik og få felt inn en ny bit inn i det eksisterende runde hjørnet. Det ble også skiftet plate under bakhjørnet på høyre side da denne var rustet helt opp med årene. Det er også gjort en del med å trekke og merke kabler til styrevogns plassen. Dette arbeidet fortsettes ut året og neste år. Det er mye som må trekkes nytt og merkes av kabler. Lampene bak på Padda er demontert, skal settes i stand, og det er trukket nye kabler til disse. Plogen til vognen er sendt til reparasjon og sandblåsing. Så dette arbeidet har ikke blitt fulgt opp, da det har vært mye aktivitet med selve vognen.

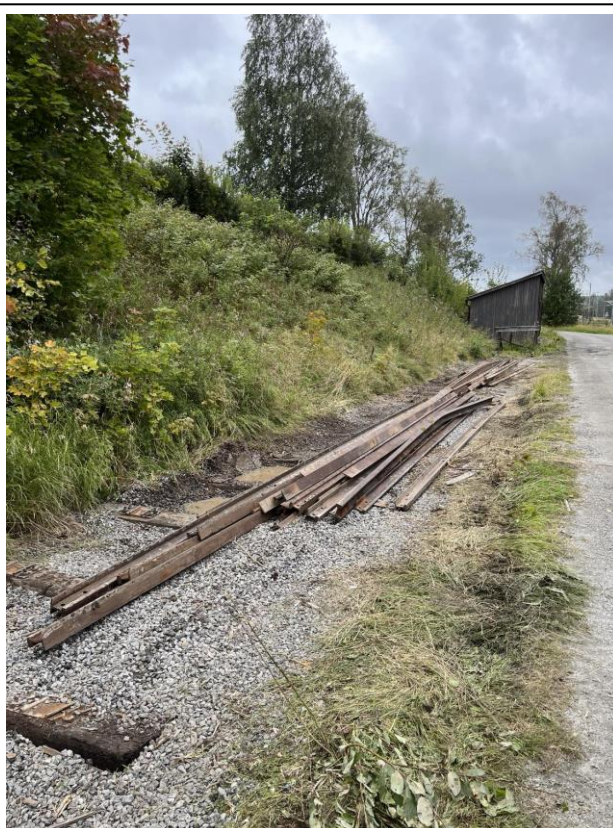
Restene av spor 4 på Kråkstad 2024 Foto: Per Martin Kjeldaas

Vi har hjulpet Østfoldbaneavdelingen med bistand med å skaffe dem en endebutt og vi har revet spor 4 på Kråkstad stasjon. Vi ryddet opp og transportert alle skinner med deler til Mysen, der vi har bygd 30 meter med spor foran lokstallen på Mysen. Vi har hatt erfaringsutveksling med Setesdalsbanen, i lokstallen på Mysen, der dem var svært interessert i hvordan vi har pusset opp Sporrenseren. Vi har også vært med å arrangere Modelljernbanemesse i lokstallen på Mysen og vi har arrangert Julemøte i samarbeid med NJK Østfoldbanen i Mysen.
